## InSb(111) A面腐蚀坑成因分析

吴 卿, 巩 锋, 陈元瑞, 侯晓敏, 崔健维  
(华北光电技术研究所, 北京 100015)

**摘 要:**采用光学显微镜和光学轮廓仪分析了 InSb 晶片(111)A 面经特定腐蚀剂腐蚀后出现的两种特征腐蚀坑,并通过多次腐蚀试验观察了这两种腐蚀坑形貌的演变。从理论上对腐蚀坑形貌的成因进行了分析,结果显示 1 类特征腐蚀坑的成因是由于晶片固有的位错缺陷,2 类特征腐蚀坑可能是由于晶片表面存在一定深度的损伤层引起的。

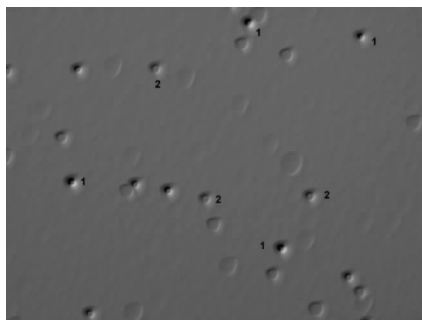
实验中 InSb 晶片 A 面在腐蚀后表面出现了大量的腐蚀坑(如图 1 所示)。由于该腐蚀坑尺寸较

图1 首次腐蚀后出现的两类腐蚀坑形貌

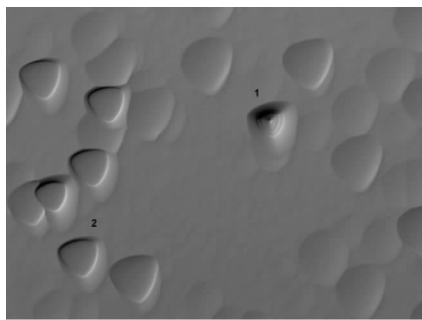
小,在显微镜下不易区分,因此采用相同腐蚀工艺对该晶片进行再次腐蚀,腐蚀后的形貌如图2所示。腐蚀坑的尺寸由第一次腐蚀后的 $3 \sim 5 \mu\text{m}$ 增大到 $25 \sim 30 \mu\text{m}$ ,两类腐蚀坑形貌差异明显。1类腐蚀坑存在尖顶和环状条纹。2类腐蚀坑为扁平的近似三角形,其平均密度约为 $7.8 \times 10^4/\text{cm}^2$ ,与晶片 $<100>$ 个/ $\text{cm}^2$ 的实际位错密度相差 $2 \sim 3$ 个数量级,因此该类腐蚀坑并非由晶体中的原生位错产生。

图2 再次腐蚀后的表面腐蚀坑形貌

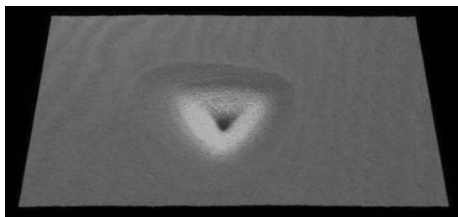
使用光学轮廓仪对这两类特征腐蚀坑进行观测,结果如图3和图4所示。由图3可以看出1类腐蚀坑为典型的倒三角锥形,测得其深度约为 $400 \text{ nm}$ 。图4显示的2类腐蚀坑为底部平坦的近似三棱柱形,深度约为 $120 \text{ nm}$ 。

图3 1类特征腐蚀坑3D形貌

InSb 晶体属于闪锌矿结构,在晶胞中存在如图5所示的ABCD这样的四面体,这个四面体的四个面都是 $\{111\}$ 面,都是原子密排面,面上自由键少,化学稳定性高,腐蚀的速度较小,而其他晶面由于不是密排面,面上自由键较多,腐蚀速度相对较大<sup>[5]</sup>。当存在与 $(111)$ 面相割的贯穿型位错时,由于缺陷处能量较高,缺陷中心的腐蚀速度较快,缺陷周围经择优腐蚀后3个 $\{111\}$ 会显露出来,从而形成三棱锥的形状,这与1类腐蚀坑的特征相吻合。

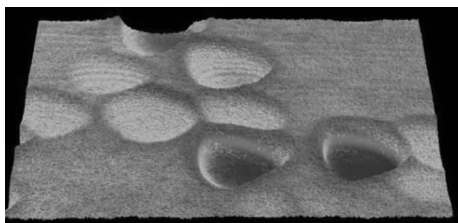
图4 2类特征腐蚀坑3D形貌

2类腐蚀坑深度远小于1类腐蚀坑,且底部呈现出扁平的特征,可以推测2类腐蚀坑是由一定深度的与 $(111)$ 面相割的缺陷腐蚀后形成的。考虑到该类缺陷的深度及密度,其成因可能是晶片加工过程中产生的损伤层未去除干净,残留的损伤层区域会含有位错网络和许多单个位错<sup>[6]</sup>。腐蚀初期,这些缺陷的腐蚀形态与晶体中贯穿型位错的腐蚀形态类似,但随着腐蚀深度的增加,当腐蚀坑底到达无损伤区域时,腐蚀坑底部不存在缺陷中心,因此坑底 $<111>$ 方向的腐蚀速率将大大降低,随着腐蚀次数的增加,腐蚀坑向周围扩展的速度将大于纵向腐蚀速度,在经过多次腐蚀后2类腐蚀坑体现出平坦化特征,如图6所示。

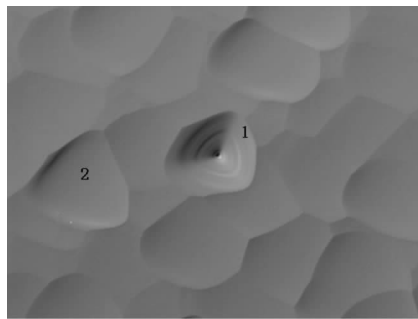
图6 多次腐蚀后的晶片表面形貌

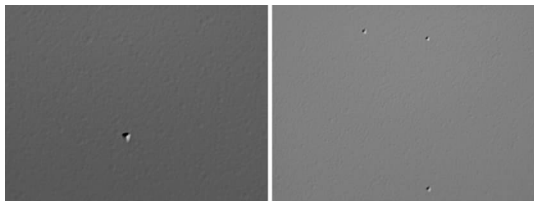
7 所示,除了少量 1 类三棱锥形腐蚀坑外其余部分均为正常的表面形貌。由此可见,在减薄去除晶片表面的损伤层后,可以消除腐蚀工艺中出现的 2 类特征腐蚀坑。

图 7 晶片减薄后腐蚀的表面形貌

选取4片具有类似问题的InSb晶片进行减薄实验,将晶片厚度由 $625 \mu\text{m}$ 减薄至 $440 \mu\text{m}$ ,随机选取2片减薄后的晶片与同批次正常晶片进行相同的腐蚀工艺,腐蚀后的表面形貌与正常晶片一致,如图
