红外热像检测在直升机维护中的应用研究

杨小林,代永朝,谢小荣
(空军第一航空学院,河南 信阳 464000)

Application research of thermography testing in helicopter maintenance

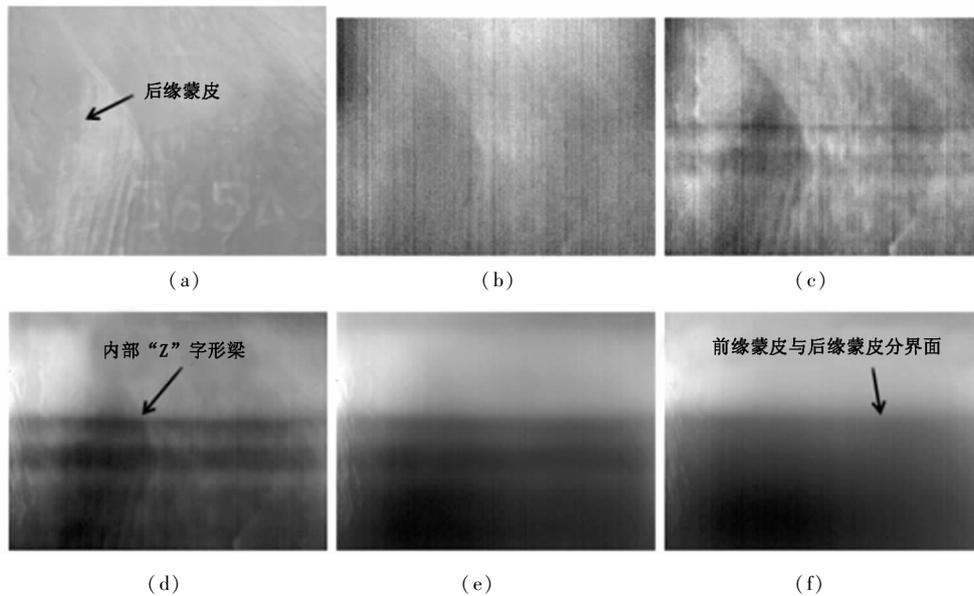
图3 旋翼桨叶前“Z”形梁部位检测结果

检测位置如图2所示中的“A”。被检测部位表面可见光图如图3(a)所示,图3(c)、图3(d)都清晰显示出蒙皮下的“Z”字梁,如果出现局部分层或脱胶,则该部位热图将会出现明暗程度不同的情况。从图3(d)、图3(e)、图3(f)中均可看出,随着热传

导过程的深入,前缘蒙皮与后缘蒙皮之间由于厚度变化导致的温度场明显改变,前缘蒙皮和后缘蒙皮重合部位因为厚度大,热损失(热扩散)快,故前缘蒙皮和后缘蒙皮对应温度场有明显分界线,重合部位影像比单独的后缘蒙皮部位要暗,直至热平衡。

(a)可见光图;(b)、(c)、(d)、(e)、(f)分别为该检测部位的部分时序热图

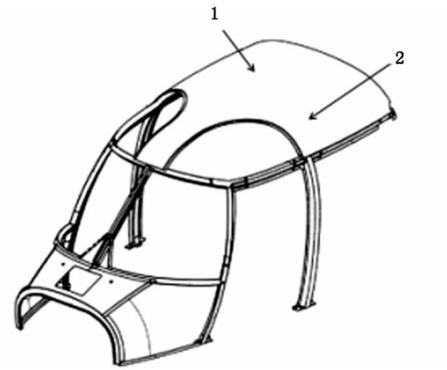
图4 座舱盖顶部检测示意图

直升机座舱盖顶部为玻璃布蒙皮和 Nomex 蜂窝夹芯结构,日常对发动机和旋翼进行维护时机务人员经常在该位置上下和站立,长时间脚踏容易导致其面板与内部蜂窝芯脱胶,为此对该部位进行了检测。图4指出了具体的检测部位,其中部位1为机务人员经常脚踏和站立位置,部位2则较少脚踏和站立。

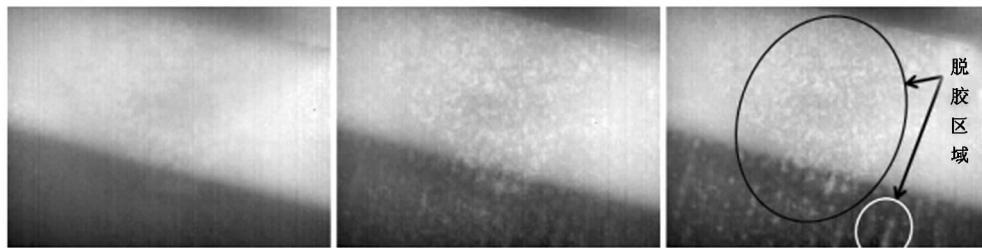
图5 座舱盖部位1红外检测部分时序热图

图5和图6是座舱盖顶部的红外检测结果,由左向右依次为热激励前、热激励初期和热激励一定时间后的红外热图。如图5(a)中较亮部位实际为蒙皮表面喷涂的防滑漆,在此之前复合材料蒙皮表面均喷涂有耐热保护漆,由于两种漆的热辐射特性(热发射率)不同,因此在自然状态下的红外热图特征不同,表现为明暗程度不同。由图5(b)、图5(c)可看出,随着热传导过程的深入,蒙皮下与蜂窝芯脱

胶部位逐步显现,与正常部位相比,该部位已无法辨别出完整的六边形蜂窝芯格。

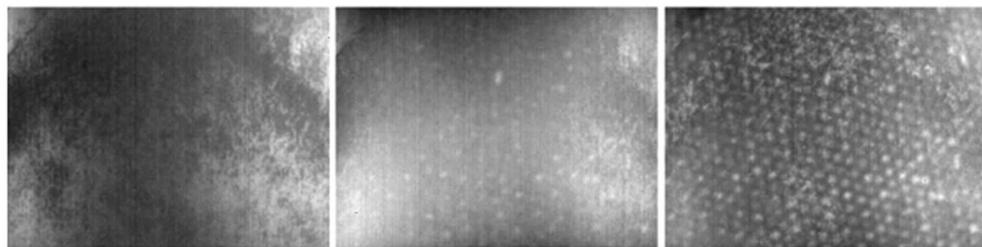
图6 座舱盖部位2红外检测部分时序热图

由图6(b)、图6(c)可看出,部位2由于较少脚踏和站立,没有出现脱胶,正常区域的蜂窝芯结构轮廓显示清晰。蒙皮下蜂窝中心由于热量无法向深层传递,热量堆积,表面温度较高,相对较亮。而蜂窝芯格与蒙皮黏接较好,热量可沿蜂窝芯格壁向内部传递,吸热大于未黏接部位,导致表面温度较低,因此较暗,从而显示出完整的六边形蜂窝芯特征。
