# 光伏型锑化铟红外探测器开路失效研究

**摘 要:** 主要对光伏型锑化铟红外探测器组件开路失效现象进行分析。选取典型失效产品, 通过性能测试、解剖等分析方法, 寻找失效原因(金层表面有网状胶存在、引线与金属化层形变不够导致键合失效, 芯片材料崩裂等), 并对引起失效的机理进行了分析。

## Failure analyses of InSb PV detector no Voc performance

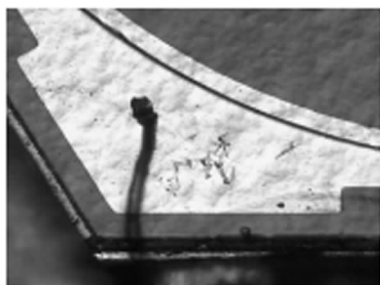
图5 1号器件芯片及电极

| 器件<br>项目 | 1 号器件 | 2 号器件 | 3 号器件 |
|---|---|---|---|
| 器件解剖观察 | 1. 打开滤光片支架,在显微镜下观察观察其内部现象:内外引线焊点处均无异常,检测各焊点处接触状态良好(如图 5 所示);<br>2. 用万用表检测探测器结构外引线,外引线导通;<br>3. 在液氮中反复检测探测器 $I-V$ 特性,发现开路电压出现时有时无的现象,用针接触电极孔进行 $I-V$ 特性测试,工作正常,表明金层良好,故障应出现在金层与焊点间的接触处;<br>4. 挑开图 5 中的内引线焊点时,在高倍显微镜下观察该焊点处有网状胶层存在(如图 6 所示) | 1. 打开滤光片支架,在显微镜下观察观察其内部现象:绝缘子随着滤光片支架一起脱落,与绝缘子连接的内引线和外引线相继断裂(如图 7(a)、图 8 中 A 点、B 点所示),判断是取下滤光片支架时被拉断;芯片局部崩裂、脱落(如图 7(b)所示);芯片内引线(金丝)的焊点、金层完好(如图 7(c)所示);<br>2. 用万用表测试图 7a 中滤光片支架上的两根内外引线导通良好;探测器结构外引线的导通状态良好;<br>3. 将结构杜瓦灌入液氮后,用探针测试芯片 $I-V$ 特性,变坏 | 打开滤光片支架后观察内部现象:解剖后通过扫描电镜观察到探测器出现焊点脱焊,发生在引线焊接处(如图 9 所示),因此引起开路现象主要是发生在引线焊接处,键合点失效 <sup>[3]</sup> |

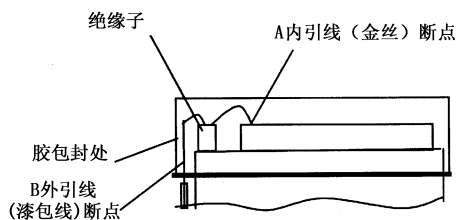
图8 2号器件前端示意图

在图7(c)中,内引线(金丝)被拉断、焊点A仍在,芯片并未出现崩裂,说明该部位的芯片材料是完好的;在图7(b)中,芯片崩裂是由于该部位芯片材料存在损伤。

对故障产品的芯片制作工艺过程进行查找,在芯片制造工艺过程中,划片工艺是用高速金钢砂刀片将芯片从晶片上切割下来,刀片状态异常,会留有晶片未划透部位(厚度很小),在去胶过程中,未划透的部位稍受力就断开,这一过程可能造成芯片的部分损伤,该损伤部位在后续工艺、试验和使用过程中(高低温冲击和机械振动冲击)逐渐扩大,最终造成芯片崩裂,导致探测器开路,测试时无信号输出。

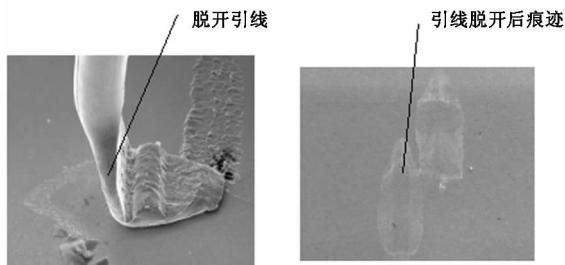
图9 3号器件引线脱开扫描电镜图

(a) 引线脱开扫描图

(b) 引线脱开后痕迹扫描图

从引线从键合区脱落的形貌(如图9所示)可看出,金属化层光洁、无明显损伤,造成这种拉脱、剥离的原因主要是键合过程中引线与金属化层形变不够,未能形成紧密结合,属于欠键合的情况。这种情况主要是由于键合工艺参数选择不当,包括:键合压力/超声功率过小,不能形成足够的强度;超声功率过大,键合成功后的键合强度被破坏;键合工具本身

质量下降。进一步改进措施为:规范键合工艺,严格按照键合相关规定进行键合,剔除不满足规定要求的样品;选择合适的键合工艺参数,如通过正交优化试验方法确定最佳工艺条件;对键合机本身进行维护检查,对键合机的技术参数重新进行计量和校准,并加强机器的保养。
