# 应用红外热像技术监测催化装置反再系统

**摘要:**利用红外热像技术对兰州石化公司140万吨/年催化装置反再系统进行监测,通过检测数据判断热设备衬里损伤情况,经判断该套装置部分位置出现缺陷损伤,如果工艺控制稍有疏忽,会导致严重事故。通过本次特护检测,为装置的安全运行提供科学的参考依据。通过无损检测技术的应用,对重点部位实施重点监测,保障装置的正常运行,满足装置生产运行的需求。

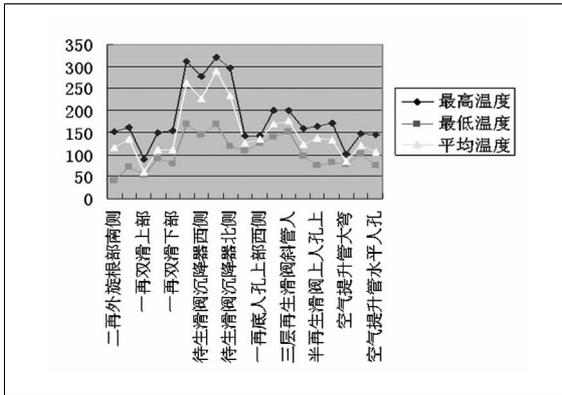
图 1 衬里脱落前测试结果曲线图

可见所检测点温度大部分处于中等程度损伤的温度范围内,其中待生滑阀沉降器西侧、待生滑阀沉降器西侧人孔、待生滑阀沉降器北侧、待生滑阀沉降器北侧人孔等四个点的外表面温度过高,判定为设备衬里发生了较严重的损伤。

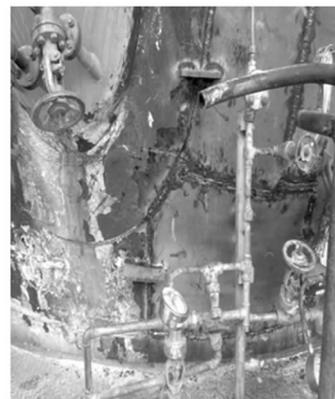
图 3 测点①处可见光图像

以人孔左侧再生上斜管右下方①处为例,测试外表图像与红外热像图及测试温度结果如图 3 和图 4 所示。分析结果如表 3 所示。

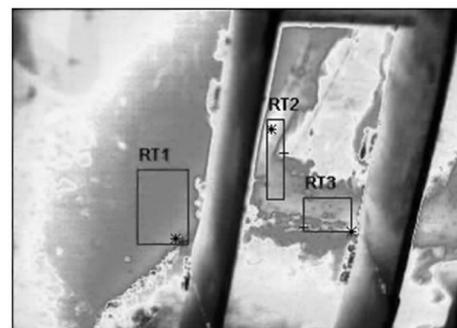
图 4 测点①处红外热像图

序号	最高温度/°C	最低温度/°C	平均温度/°C
RT1	421	392	371
RT2	486	356	425
RT3	471	395	421

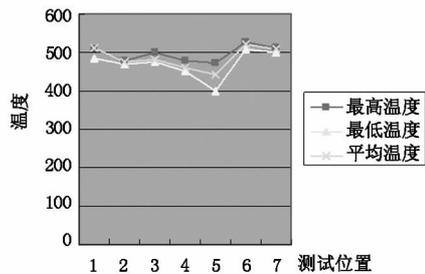
图5 特护测试结果曲线图

可见反再系统外表面温度大部分在 400 °C 以上,维持在 400 ~ 500 °C 之间,处于十分危险的状态,如果工艺控制稍有疏忽,会导致严重事故。通过特护检测,随时反馈测试结果,由装置设备、工艺管理人员调节运行条件,保障装置运行,避免事故的发生。
