## InSb(111) A面腐蚀坑成因分析

吴 卿, 巩 锋, 陈元瑞, 侯晓敏, 崔健维  
(华北光电技术研究所, 北京 100015)

**摘 要:**采用光学显微镜和光学轮廓仪分析了 InSb 晶片(111)A 面经特定腐蚀剂腐蚀后出现的两种特征腐蚀坑,并通过多次腐蚀试验观察了这两种腐蚀坑形貌的演变。从理论上对腐蚀坑形貌的成因进行了分析,结果显示 1 类特征腐蚀坑的成因是由于晶片固有的位错缺陷,2 类特征腐蚀坑可能是由于晶片表面存在一定深度的损伤层引起的。

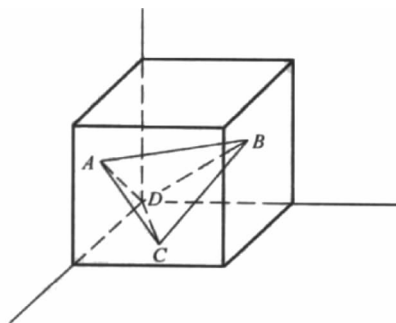
图5 由 $\{111\}$ 面构成的正四面体

InSb 晶体属于闪锌矿结构,在晶胞中存在如图5所示的ABCD这样的四面体,这个四面体的四个面都是 $\{111\}$ 面,都是原子密排面,面上自由键少,化学稳定性高,腐蚀的速度较小,而其他晶面由于不是密排面,面上自由键较多,腐蚀速度相对较大<sup>[5]</sup>。当存在与 $(111)$ 面相割的贯穿型位错时,由于缺陷处能量较高,缺陷中心的腐蚀速度较快,缺陷周围经择优腐蚀后3个 $\{111\}$ 会显露出来,从而形成三棱锥的形状,这与1类腐蚀坑的特征相吻合。
