红外热像检测在直升机维护中的应用研究

杨小林,代永朝,谢小荣
(空军第一航空学院,河南 信阳 464000)

Application research of thermography testing in helicopter maintenance

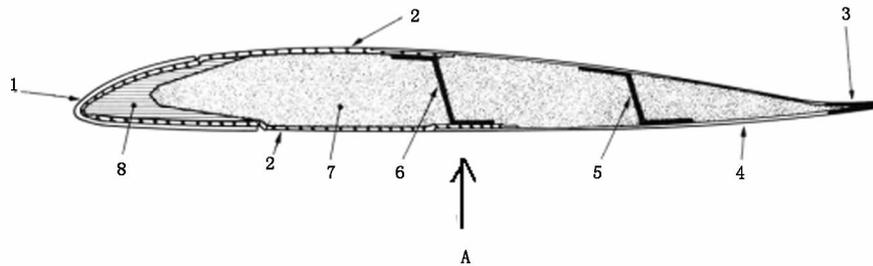
图2 旋翼桨叶截面示意图

检测位置如图2所示中的“A”。被检测部位表面可见光图如图3(a)所示,图3(c)、图3(d)都清晰显示出蒙皮下的“Z”字梁,如果出现局部分层或脱胶,则该部位热图将会出现明暗程度不同的情况。从图3(d)、图3(e)、图3(f)中均可看出,随着热传
