# 光伏型锑化铟红外探测器开路失效研究

**摘 要:** 主要对光伏型锑化铟红外探测器组件开路失效现象进行分析。选取典型失效产品, 通过性能测试、解剖等分析方法, 寻找失效原因(金层表面有网状胶存在、引线与金属化层形变不够导致键合失效, 芯片材料崩裂等), 并对引起失效的机理进行了分析。

## Failure analyses of InSb PV detector no Voc performance

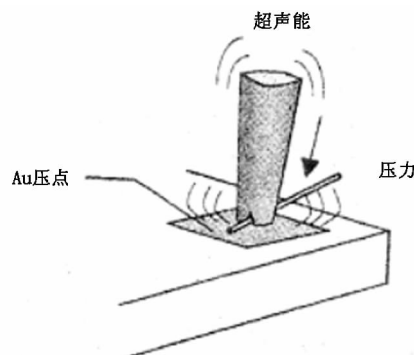
图10 超声键合图

芯片内引线焊接采用的是超声键合工艺。超声键合采用超声波发生器产生能量,通过高品质换能器,把电能转换成机械能,同时在劈刀上施加一定的压力,劈刀在这两种力的共同作用下使焊线与焊区两个金属面紧密接触,达到原子间的“键合”,从而形成牢固的焊接,超声键合示意图如图10所示。
