## 不锈钢膜对激光诱导熔石英表面损伤的影响

**摘 要:**在高功率激光系统中,对于光学元件的激光损伤阈值和损伤增长的研究意义重大。采用磁控溅射方法在熔石英基片上镀12 nm厚的不锈钢膜,使用椭偏仪和紫外-可见光分光光度计测量其厚度和透过率,分别使用S-on-1和R-on-1方法测量样品损伤阈值,比较后证明S-on-1测量方法较为科学。使用S-on-1方法进行激光损伤增长实验,发现损伤点横向尺寸和纵向深度随辐照次数均以e指数形式变化,且相比洁净熔石英基片,样品损伤点横向尺寸损伤增长因子高出41%,样品损伤点纵向深度损伤增长因子高出39%。在激光辐照一定发次后,损伤点纵向深度继续增长,损伤点横向尺寸增长速度不断减缓,最终停止增长,此时样品损伤点横向尺寸与纵向深度比逐渐下降。

## Stainless steel film's contamination effects on laser-induced damage to fused silica surface

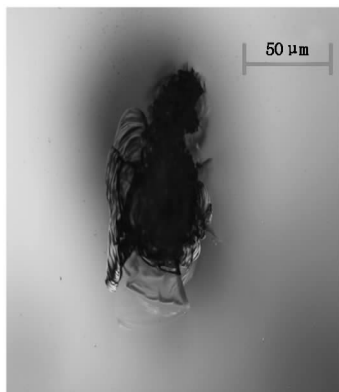
(a) on the input surface

(b) on the exit surface

图4 不锈钢膜污染物致熔石英基底入射和出射表面损伤形貌

Fig. 4 damage morphologies of the input and exit surface for the fused silica with film contamination of stainless steel

在激光辐照样品表面时,基底首先损伤的部位为出射面,由出射面与入射面光压比为: $P_2:P_1 = 4n^2:(n+1)^2$  (熔石英折射率  $n = 1.46$ ) 可知,输出面所受力为输入面的 1.4 倍,这与出射面先发生损伤结果相一致。随着激光能量的不断加强,入射面也出现相应损伤点,损伤形貌如图 4 所示。

从损伤形貌可以看出在出射面的损伤点形成主要原因应为光压造成的表面破坏,即基片样品表面在强激光照射下出现融化、蒸发、升华、原子间价键断裂等一系列过程。而前表面损伤点则表现出了比较明显的烧蚀现象,这种现象产生原因应为不锈钢膜污染物在吸收了大量的激光能量后转化为热能,并在一定区域内形成明显的热梯度,从而导致基片表面损坏,样品在 355 nm 波长下只有 17.6% 的透过率也证实了膜层对激光能量的强烈吸收,在激光多次辐照后损伤点附近同时出现了新的损伤点,其原因应为激光辐照前表面污染膜产生的二次污染物所引起<sup>[4]</sup>。
