CFRP 硅油辅助皮秒激光低损伤制孔工艺

摘要:皮秒激光加工具有峰值能量高、脉冲作用时间短等特点,是碳纤维复合材料(Carbon fiber reinforced polymer, CFRP)孔切割的重要手段。但是碳纤维和树脂基体的热物性存在较大差异,激光脉冲能量累积与传导行为,致使热损伤难以避免。本文提出一种 CFRP 硅油辅助皮秒激光制孔工艺,研究硅油对孔内部缺陷、热影响区(Heat-affected Zone, HAZ)、孔圆度及锥度的影响。研究表明,与皮秒激光制孔相比,硅油辅助制孔质量显著提高:切口处无基体损伤,孔内壁面无裂纹,仍存在轻微的纤维裸露;孔表面 HAZ 减至 $4.1 \mu\text{m}$ (重复频率 200 kHz、扫描速度 1800 mm/s);激光重复频率 200 kHz、扫描速度 600 mm/s 时锥度减小 16.09%。综上,硅油有助于调控 CFRP 激光制孔损伤:改善微观缺陷,抑制热影响区,降低锥度等。

Technology on dimethicone-assisted picosecond laser cutting CFRP with low damage

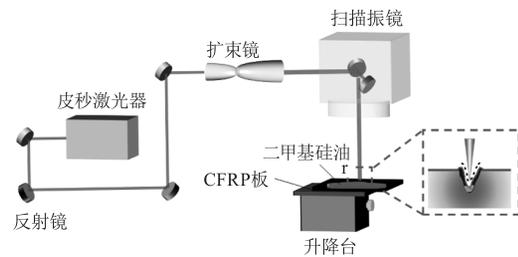
图 1 为皮秒激光切割示意图。激光光源为波长 355 nm 的皮秒紫外激光器,脉冲宽度 15 ps,最大输出功率 30 W(800 kHz),脉冲重复频率可调节范围

100 kHz ~ 1 MHz;3D 数字振镜,其主要参数为:扫描速度 0.1 ~ 5000 mm/s,定位精度 < 1 μrad ,三维幅面 120 mm \times 120 mm \times 10 mm,远心聚焦物镜焦距 167 mm。此外,需要烟尘过滤器用来吸收激光切割 CFRP 过程中产生的 CO、苯酚等有害气体。

图 1 皮秒激光切割示意图

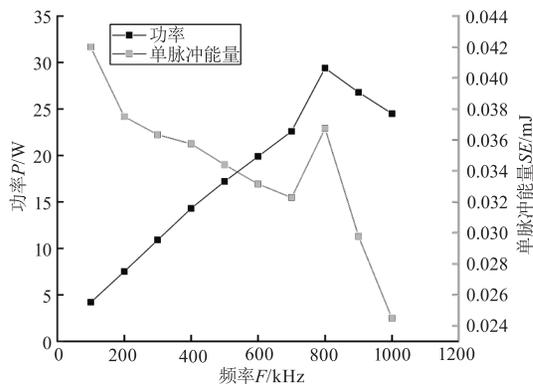
图2 激光重复频率与功率、单脉冲能量关系

实验用激光器平均功率及单脉冲能量随激光重复频率同步变化(如图 2 所示)。当重复频率增加至大于 400 kHz 时,由于平均功率过大,环氧树脂基体持续在 CFRP 表面燃烧,在孔切口处留下严重的烧蚀痕迹,并且切开的材料分层脱落。如图 3(a)、3(b)所示,激光重复频率 500 kHz、扫描速度 1500 mm/s 时,被切开的 CFRP 层间环氧树脂汽化,层间脱落。图 3(c)为激光扫描方向与纤维排向垂直处 SEM 图,切口处有生成重铸层,切割表面有碳化基体和溅射杂质附着。

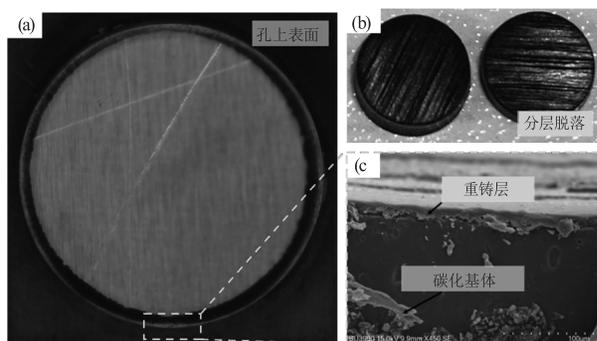
(a) 孔表面形貌 (b) 切除材料实物 (c) 扫描方向与纤维排列垂直处SEM图

图3 激光重复频率 500 kHz、扫描速度 1500 mm/s 孔切口情况

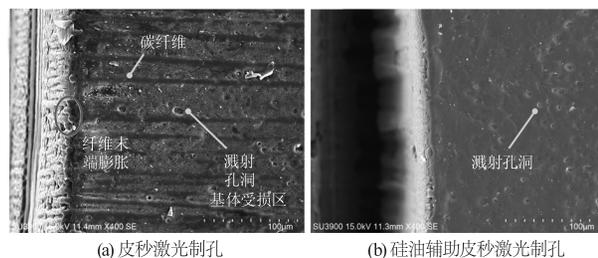
(a) 皮秒激光制孔

(b) 硅油辅助皮秒激光制孔

图 4 皮秒激光制孔孔表面 SEM

图 4 为重复频率 300 kHz CFRP 皮秒激光制孔与硅油辅助制孔时, 孔上表面的微观形貌图。发现 (1) 皮秒激光制孔后热损伤形式有切口处的纤维裸露、纤维末端膨胀以及远离切口处基体受损产生的纤维条纹; (2) 硅油辅助皮秒激光制孔表面热缺陷明显较小, 尤其是基体受损区域; (3) 两种切割条件下均存在由于杂质溅射产生的孔洞。

图 4(a) 中体现出的热损伤有拔出纤维末端膨胀和基体受损区纤维条纹明显、孔洞密集。激光光斑扫描方向与纤维排向垂直处, 能量沿纤维传递, 在远离切口处, 这些能量虽不足以汽化基体, 但有一定程度的受热烧蚀, 尤其是当碳纤维板上表面首层纤维排布较浅, 基体厚度较薄时, 就会有明显的纤维条纹。观察到图 4(b) 相同工艺条件下无此现象, 说明传递到此处的能量被硅油抑制。

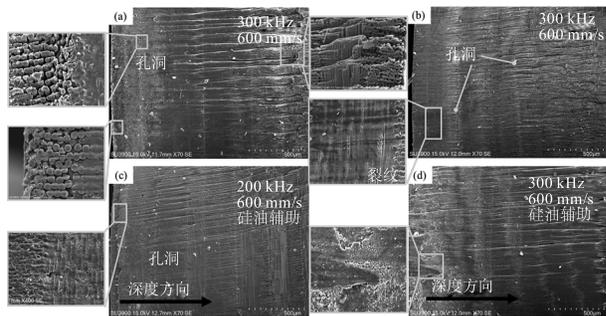
(a)200 kHz, 600 mm/s皮秒激光制孔 (b)300 kHz, 600 mm/s皮秒激光制孔
(c)200 kHz, 600 mm/s硅油辅助皮秒激光制孔 (d)300 kHz, 600 mm/s硅油辅助皮秒激光制孔

图5 皮秒激光制孔孔壁 SEM

图 5 是激光重复频率 200 kHz、300 kHz 时孔壁面的 SEM 图像。图 5 反映出: (1) 随着切割深度的下降, 孔壁面越来越粗糙; (2) 无论是否有硅油辅助, 纤维排向 0° 层(即光斑扫描方向与纤维排向垂直层)均发现碳纤维间的间隙不均匀, 具体表现为密集孔洞; (3) 重复频率 300 kHz 时, 纤维排向 90°

层处出现数量较多的裂纹。图 5(a)、5(b)中出现的孔洞及裂纹,会使 CFRP 服役期间发生分层失效,影响使用寿命。重复频率 200 kHz 时,纤维排向 90°层未出现裂纹,随着重复频率增大,出现面积小、密度较大的微裂纹。而在纤维排向 0°处的密集孔洞在重复频率 200 kHz 时主要集中在孔的上部,随着重复频率增大至 300 kHz,密集孔洞出现在较深的部位。孔洞及裂纹均是由于碳纤维之间基体沿纤维汽化消失产生,由于碳纤维较大的热导率,使纤维排向 0°处极易产生孔洞,但是图 5(d)反映硅油辅助后,随着重复频率增加至 300 kHz,孔洞并未向深度方向扩展,并且由于基体杂质存在,孔上部的孔洞也有所减小。

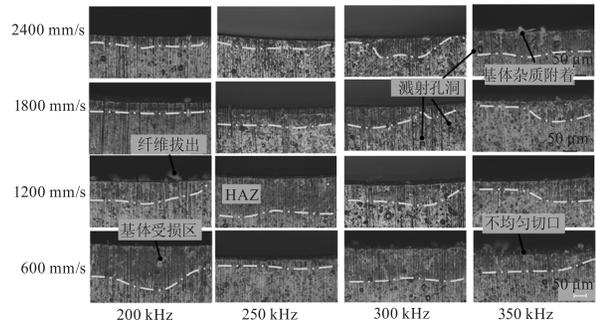
图6 不同参数下激光制孔的典型热损伤

Fig.6 Typical thermal damage of laser drilling

under different parameters

图 6、图 7 显示了不同工艺参数组合在激光制孔与硅油辅助制孔时,孔上表面激光扫描方向与纤维垂直部位的形貌图。图 6 中可以观察到切口处有基体附着、纤维拔出,以及激光重复频率较高时,由于基体汽化、纤维裸露产生的不均匀切口。而硅油辅助激光切割后,切口表面无明显 HAZ。激光重复频率 350 kHz、扫描速度 2400 mm/s 时切口处有轻微纤维裸,HAZ 宽度为 12.3 μm。硅油辅助后 HAZ 有被明显抑制的现象,尤其是远离切口处的基体受损区被完全消除,这种现象说明硅油能够阻止热量从切口往外传导。

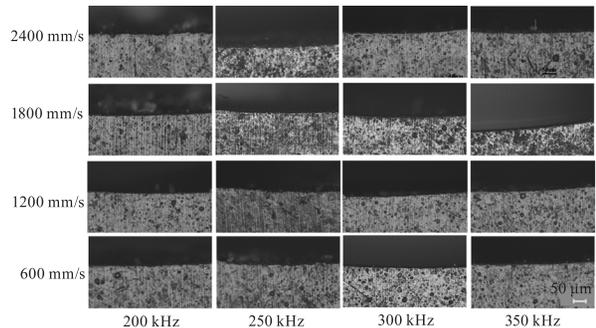
图7 硅油辅助后各参数的典型热损伤

Fig.7 Typical thermal damage of parameters

after dimethicone assistance

较慢的扫描速度和较低的重复频率可以获得 HAZ 在 5 μm 左右的切割表面。尤其是扫描速度为 1200 mm/s 时,HAZ 及误差棒均较小,图 7 中也可看出切割表面较为均匀,无明显热缺陷。整体观察图 8,发现扫描速度对 HAZ 的影响最大,他主要是影响了硅油在切割表面的分布。

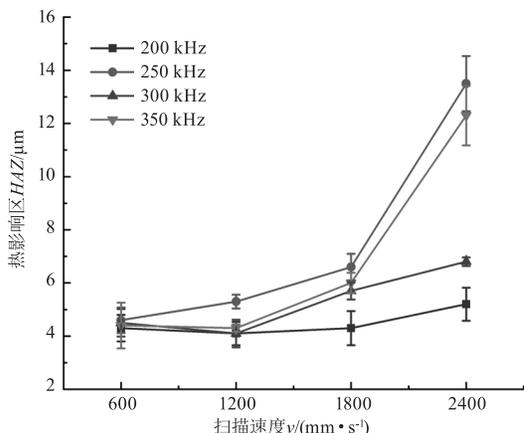
图 8 硅油辅助激光制孔 HAZ 变化趋势

图 8 为硅油辅助皮秒激光制孔后 HAZ 在激光重复频率及扫描速度变化下的趋势图。图中反映出 HAZ 随着扫描速度增大而增大的现象,这主要是因为硅油具有良好的润滑性,激光扫描速度过快,切割表面的硅油向周边扩散,硅油的辅助效果削弱。扫描速度为 600 mm/s 时,四个不同的激光重复频率形成的 HAZ 差异不明显,均小于 5 μm,但重复频率

350 kHz 时 HAZ 误差棒较大,切割表面均匀性较差。

值得注意的是激光重复频率 250 kHz 时,HAZ 最大,整体来看,HAZ 随着激光重复频率的增大呈现先增大后减小的趋势。短脉冲激光与材料作用时,由于光化学裂解和光热蚀除,会产生热蒸汽和等离子体,他们带来的反推力会加快材料的去除,也就是所谓的机械剥蚀^[13]。当激光重复频率 300 kHz、350 kHz 时,较高的功率能量带来较大的机械剥蚀能力,因此 HAZ 较小。而激光重复频率为 250 kHz 时,平均功率较低,且机械剥蚀能力较小,材料蚀除能力弱,更多次数的光斑扫描带来更大的 HAZ。

图 8 反映出激光重复频率为 200 kHz、300 kHz 时,HAZ 普遍较小,图 9(a)为该重复频率下,激光制孔及硅油辅助激光制孔上表面半径及其圆度。激光

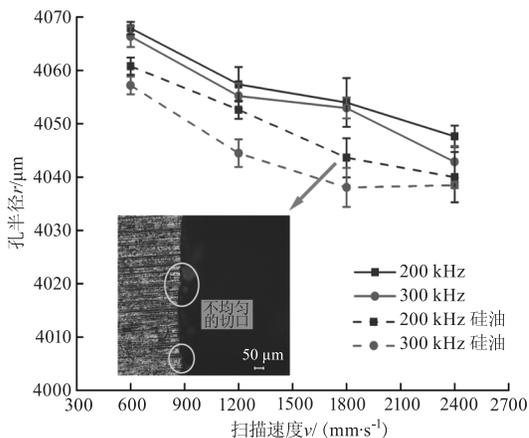
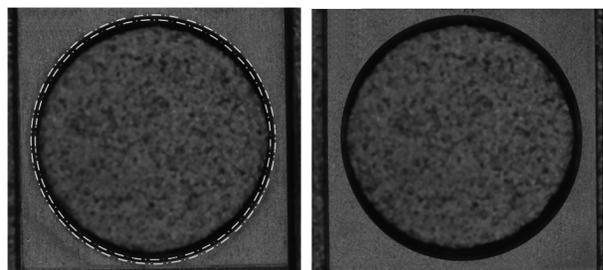
(a)激光制孔时孔半径及误差

(a) 激光制孔: 200 kHz, 600 mm/s (b) 硅油辅助激光制孔: 200 kHz, 600 mm/s

图 9 激光制孔时孔半径及误差

加工的孔并不是一个规则的圆,图中的误差棒表示孔入口轮廓在一组同心圆中波动时,两同心圆的半径差,它反映了孔的圆度。图 9 观察到:(1)随着激光扫描速度的增大,孔半径整体呈下降趋势;(2)硅油辅助切割后,孔入口直径减小;(3)相同工艺参数下,硅油辅助使孔圆度变差;(4)激光扫描速度较小时,孔圆度误差小,但孔半径大,材料被过度蚀除。因此,硅油通过抑制能量的传导,虽然 HAZ 降低,但同时也导致了切口处用于加工材料的能量的减小以及不均匀,使切口不够平整,孔圆度变差。

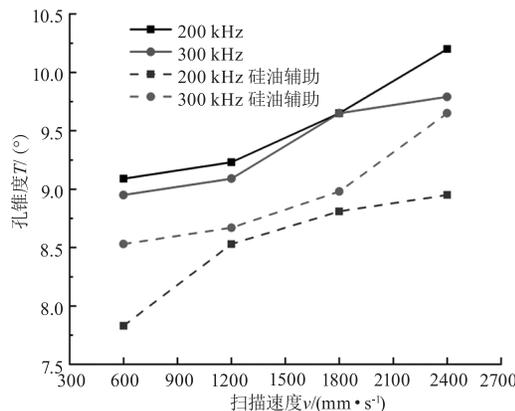
图 10 硅油辅助制孔孔锥度

图 10 为 200 kHz、300 kHz 时硅油辅助激光制孔时孔锥度随扫描速度的变化趋势。硅油辅助皮秒激光制孔锥度减小,尤其是在 200 kHz、600 mm/s 时,锥度减小了 16.09 %。随着切割深度、扫描速度的增大,皮秒激光对 CFRP 的蚀除能力下降,深度越大,光束在切缝内受激光散射、等离子体屏蔽等影响,能量衰减越大,直接影响孔的锥度。此外孔出口表面并不是一个标准的圆,而是一个椭圆,并且光斑与纤维平行的方向优先切透(图 11)。这与碳纤维的热导率有关,沿着纤维方向的热导率远高于纤维径向,因此当光斑扫描方向与纤维方向垂直时,能量从切口沿纤维方向产生热损伤,而光斑扫描方向与纤维方向垂直时,能量热传导减小,切口处由于热量累积造成深度方向更大的蚀除量。

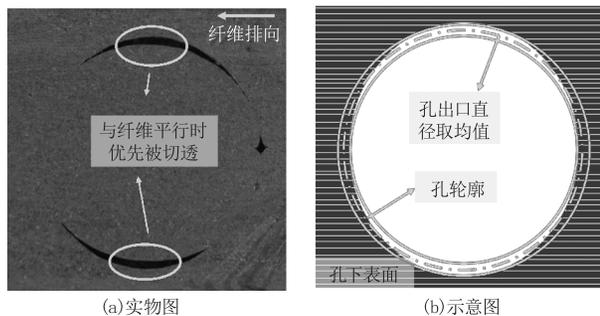
图 11 孔出口表面

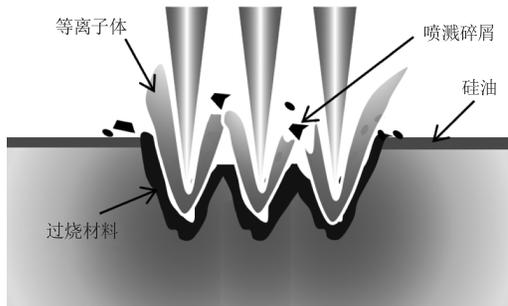
激光束与材料的相互作用如图 12,作用机理包括烧蚀、汽化、以及机械剥蚀。烧蚀主要集中在基体材料上,因为其较低的汽化温度和较低的热导率,使其碳化甚至燃烧,导致较大的热损伤。机械剥蚀则是由于热蒸汽和等离子体的反推力导致脉冲间材料的去除,机械剥蚀可以提高材料的去除率,带走杂质,但同时可能会使杂质溅射到加工

表面,清洗后留下孔洞等。硅油辅助首先抑制表面热传导,使能量集中在加工范围内;其次杂质溅射在表面,落在硅油上,清洗后,使表面孔洞数量减小,孔表面 HAZ 减小、质量提高。同时硅油主要作用于上表面,抑制热传导,使孔上表面孔径减小导致孔的锥度变小。

图 12 脉冲激光材料去除机理
