不同光束类型致铝合金表面漆层损伤形貌研究

摘要:漆层的损伤形貌反映了激光与材料相互作用的规律及除漆机理, 了解不同光束类型对漆层的损伤特征及作用规律有助于选择激光精准除漆, 提高表面处理质量。为探究不同光束类型对漆层材料的作用规律及除漆机理, 采用扫描电子显微镜和3D光学表面轮廓仪测量铝合金表面漆层在高斯与平顶激光除漆后, 损伤直径、损伤深度及损伤形貌随能量密度的变化。结果表明, 在高斯光束作用下, 表面漆层损伤区域受到热烧蚀和热振动效应影响, 出现漆层剥离、烧蚀去除等现象, 损伤凹坑光滑、规则, 当能量密度为 12.37 J/cm^2 时, 漆层的损伤直径达到 $46.71 \mu\text{m}$, 深度达到 $10.14 \mu\text{m}$; 在平顶光束作用下, 表面漆层损伤区域主要受到热振动效应影响, 损伤凹坑呈现出振动剥离去除的形貌, 凹坑范围内的漆层剥落不规则, 剖面呈“锯齿”状, 当能量密度为 12.37 J/cm^2 时, 损伤直径达到 $612.3 \mu\text{m}$, 深度达到 $19.42 \mu\text{m}$; 同等能量密度下, 平顶光束剥离漆层量更大。

Research on damage morphology of aluminum alloy surface paint by different beam types

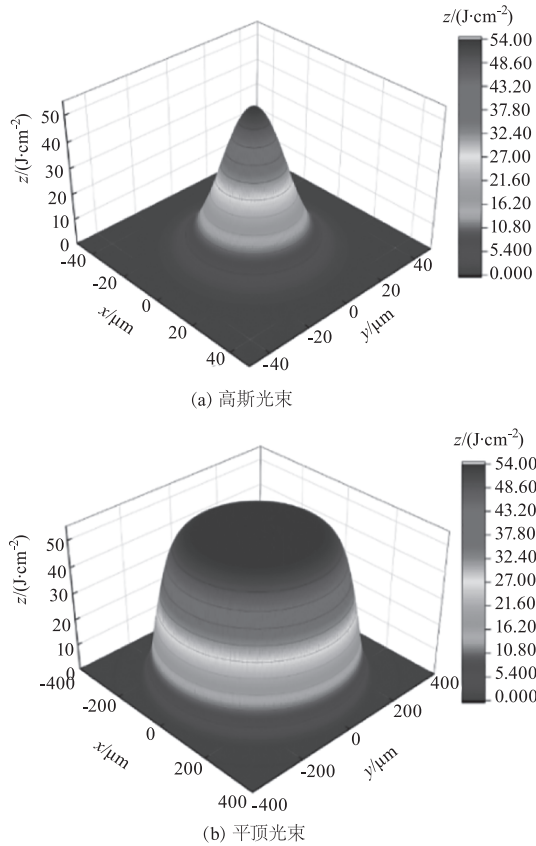
不同光束能量分布示意图如图3。由图3,高斯光束的能量分布沿半径差异较大,能量密度在光斑中心高,外围则低;平顶光束的能量分布沿半径分布差异较小,光斑范围内能量密度分布相对均匀。

图3 光束能量分布示意图

Fig.3 Diagram of energy distribution of laser beam
