小径管内壁缺陷的涡流热成像定量检测

Quantitative detection of inner defects of small diameter tube by eddy current thermal imaging

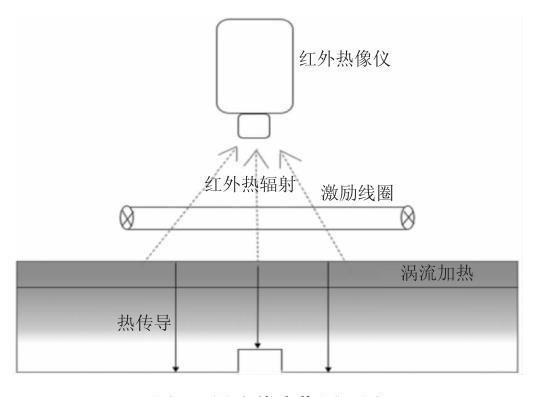
Fig. 1 Schematic diagram of eddy current thermal imaging

如图 1 所示涡流热成像检测原理:依据电磁学 中电磁感应定律,当感应线圈中通入高频交变电流 时,在靠近激励线圈的铁磁性导电材料将会感应出 电涡流,涡流产生的热辐射将被红外摄像仪接收。 依据焦耳定律可知,涡流在被测件中转换成焦耳热, 由于受趋肤效应的影响,热量主要集中材料表面,然 后通过热传导从向材料内部温度较低地方传播,以 达到热平衡。如果材料中存在缺陷时,会阻碍涡流 分布和热传导过程。因此,通过红外热像仪观察试 件表面温度图像分布,可以实现缺陷的检测。

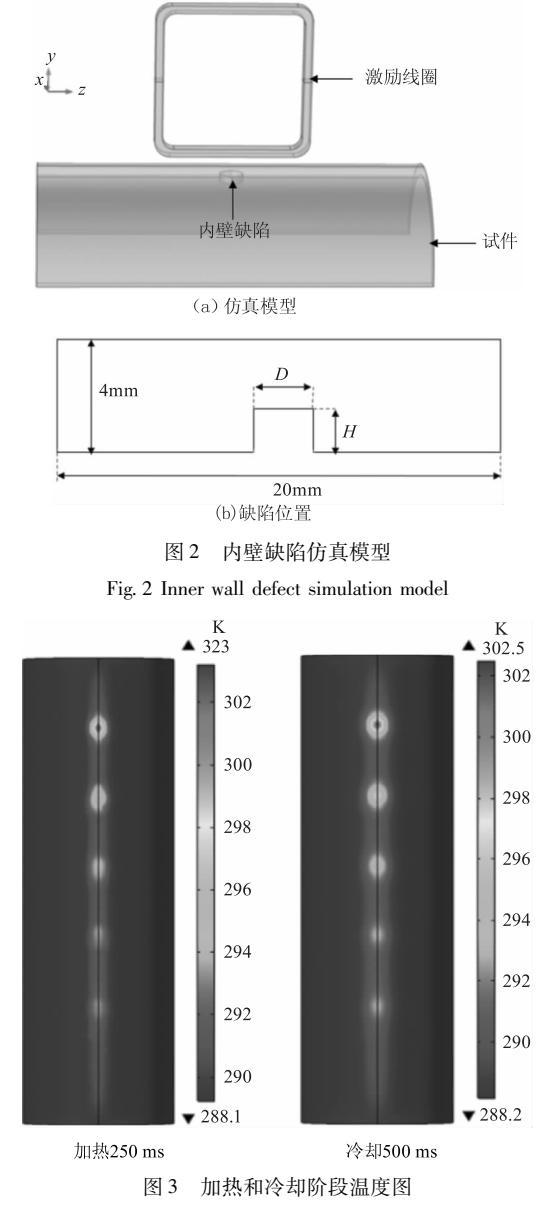
如图 3 所示,不同深度缺陷在加热阶段与冷却阶段的表面温度分布,从图中可以看出在在加热阶段 250 ms 时,虽然可以观察到缺陷位置,但对于深度较小的缺陷,难以检测出缺陷的大小。在冷却阶段 500 ms时,由于缺陷区域相比无缺陷区域具有更高温

度,可以发现缺陷位置与面积轮廓信息更为明显,对 于缺陷深度小于2 mm 缺陷,对于纵向热传导影响较 小,在热图像中难以准确识别缺陷的大小。同时,分 析得出对于铁磁性材料,在冷却阶段对内壁缺陷的定 量分析较为合适,这为下一步实验提供指导。

利用 COMSOL Multiphysics 建立如图 2 所示有 限元模型,分析缺陷深度对温度信号的影响。试件 尺寸为外直径 60 mm,壁厚 4 mm,长 200 mm 半圆形 钢管。在管道内壁存在不同深度与面积的腐蚀缺 陷,缺陷直径 D 为 6 mm,深度 H 为 1 ~ 3 mm。采用 380 A 激励电流,激励频率 256 kHz,由于实验过程 中加热阶段存在一定延迟时间,所以数值模拟采用 加热 260 ms,冷却至 600 ms,激励线圈提离 1 mm,数 值模拟的采用材料参数如表 1 所示。

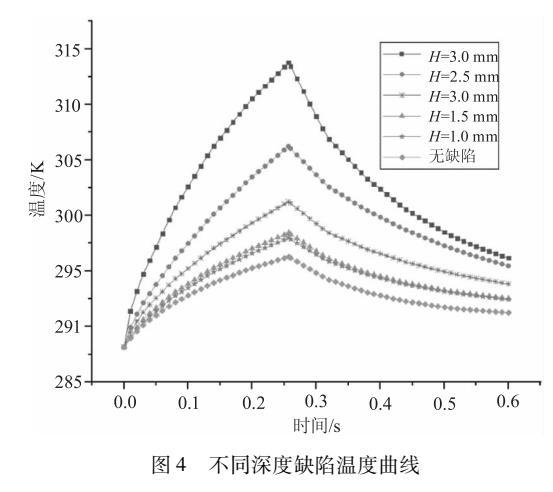
Fig. 4 Temperature curves of defects at different depths

为进一步分析缺陷深度对于温度信号影响,如 图4所示提取不同深度缺陷中心处温度变化曲线, 截取冷却阶段温度衰减信号,并进行数据归一化处 理如图5所示,从图中可以看出缺陷深度越深,温度 衰减越快。其原因为缺陷深度越深,则剩余壁厚越 小,缺陷处温度的热散耗越大,导致温度衰减速率 越快。

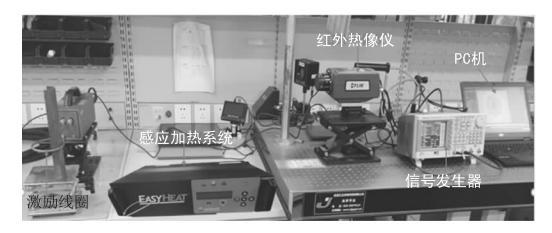
图 6 涡流热成像试验系统 Fig. 6 Eddy current thermal imaging test system

涡流热成像实验系统如图6所示,激励线圈采 用感应加热系统(Easyheat 224, Ambrell)。该激励 系统最大励磁功率为2.4 kW,最大电流为400 A, 励磁频率范围为150 kHz~400 kHz。实验中采用 Flir 红外热像仪记录试件热信号分辨率为786 × 562,采样频率60 Hz,灵敏度为20 mK,试验中使 用的激励线圈,由直径为6.00 mm 的空心铜管制 成。实验采用加热时间为0.3 s,摄像机记录时间 为1.5 s。

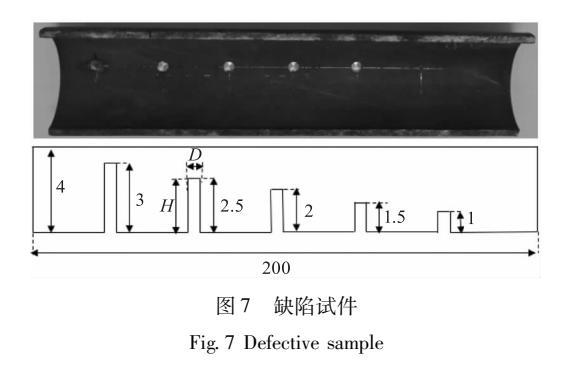
实验采用的缺陷试件如图 7 所示,小径管外直 径为 60 mm,长度 200 mm,试件内壁加工 5 个不同 深度的人工孔缺陷,缺陷之间距离相等,缺陷直径 D 为 6 mm,深度 H 为 1 ~ 3 mm。

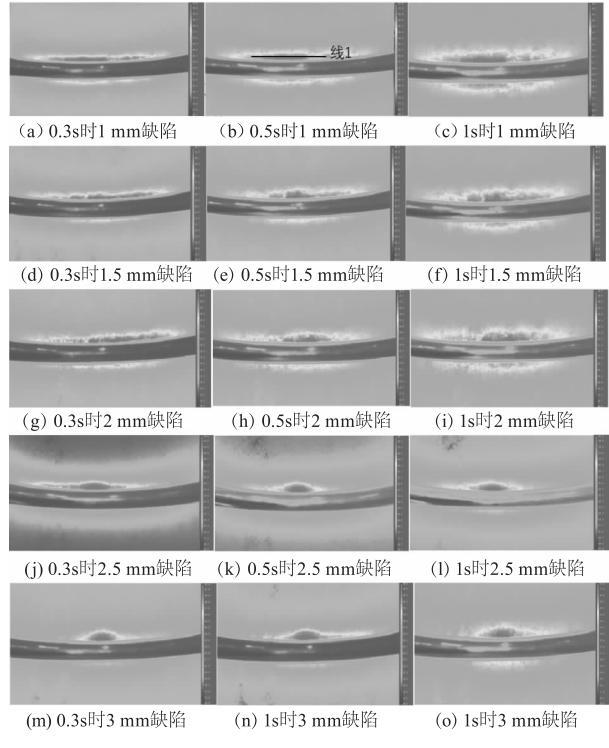
图 8 不同深度缺陷的涡流热图像

如图 8 为所示缺陷深度 1~3 mm 在加热阶段 0.3 s 与冷却阶段 0.5 s、1 s 时表面热图像,从图中 可以看出,在加热阶段从热图像中仅可以识别出深 度 2.5 mm 与 3 mm 的缺陷,而对于深度较小的缺陷 难以检测。在冷却阶段 0.5 s 时,对于深度大于 1.5 mm的缺陷,可以从热图像中观察到缺陷的轮廓 信息,由于横向热传导影响,导致检测缺陷面积大于 实际缺陷面积,并随着冷却时间增加,缺陷的轮廓信 息逐渐变模糊。对于深度 1 mm 的缺陷,对纵向热 传导影响较小,且实验过程中受外界环境与不均匀 加热的影响,导致缺陷区域与无缺陷区域热对比度 较低,难以从红外热图像中观察到缺陷的位置。

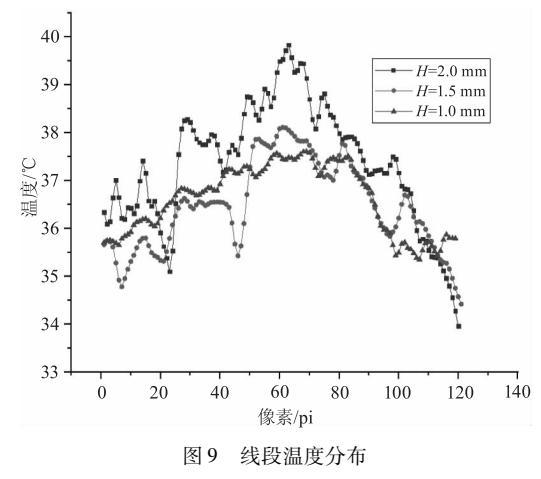
如图 9 所示,提取沿缺陷水平方向线段 1 位置, 在冷却阶段 0.5 s 时缺陷深度 1 mm、1.5 mm、2 mm 温度变化值。从图可以看出,对于缺陷深度 1 mm 缺陷,在线段 1 处温度变化比较平缓,缺陷区域与无 缺陷区域热对比度较小,没有缺陷导致的明显的温 度突变,因此难以在热图像中观察到缺陷的位置。

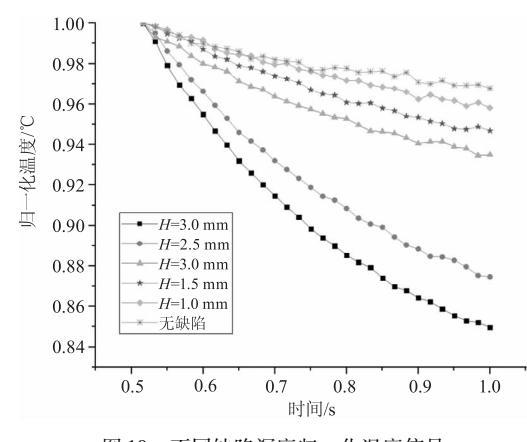
图 10 不同缺陷深度归一化温度信号 Fig. 10 Normalized temperature signals at different defect depths

从数值模拟与实验结果分析得出,对于深度较 小的缺陷,在冷却阶段缺陷深度信息较为明显,如图 10 所示,提取部分冷阶段温度衰减信号,得到与数 值模拟结果具有相同趋势,即缺陷深度越深,冷却阶段温度衰减越快,但由于实验过程中受室内环境温度与提离效应影响,与数值模拟分析出的温度分布存在一定差异。

依据图 10 可以得出缺陷深度越深温度衰减信 号越快,因此可以通过温度衰减信号与时间所围成 面积的不同为特征量预估缺陷深度,如图 11 所示, 缺陷深度越深,温度衰减越快,与时间围成面积越 小。如图 12 所示,采用线性拟合方法,建立缺陷深 度与温度衰减信号积分面积的线性拟合模型,实现
